АКТ ОБСЛЕДОВАНИЯ
объекта социальной инфраструктуры
К ПАСПОРТУ ДОСТУПНОСТИ ОСИ
№ 2

1.1. Наименование (вид) объекта: СП «Детский сад «Колосок» ГБОУ СОШ им. П.В. Кравцова с. Старопохвистнево
1.2. Адрес объекта 446490, Российская Федерация, Самарская область, Похвистневский район, с. Старопохвистнево, ул. Мира, 55-б

СП «Детский сад «Колосок» ГБОУ СОШ им. П.В. Кравцова с. Старопохвистнево
Самарская область Похвистневский район с. Старопохвистнево ул. Мира 55-б

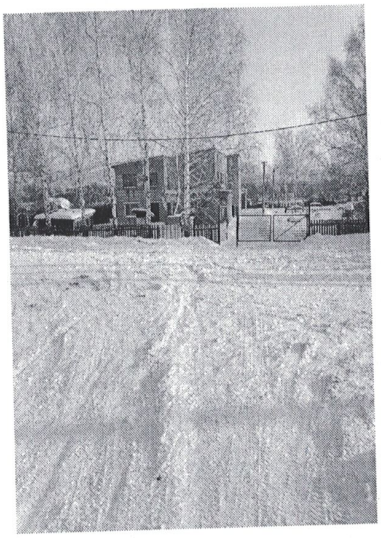
№5 автостоянка, парковка

1.3	Лестница (наружная)	нет						
1.4	Пандус (наружный)	нет			не установлено	К,О	- установить в первую младшую группу	ТСР
1.5	Автостоянка и парковка	нет		№5	- отсутствуют выделенные места на стоянке для инвалидов; -отсутствует знаки парковки для инвалидов; -отсутствует разметка места для стоянки автомашины для инвалидов на кресле коляски	К,О	организовать место для парковки инвалидов, обозначить соответствующими международными символами.	Орг, ТСР
	ОБЩИЕ требования к зоне						Предусмотреть условия беспрепятственного, безопасного и удобного передвижения МГН по участку к входу в здание с учетом требований

установить декоративное ограждение выполняющее направляющую функции, выделить места для парковки инвалидов, обозначить их соответствующими международными символами.

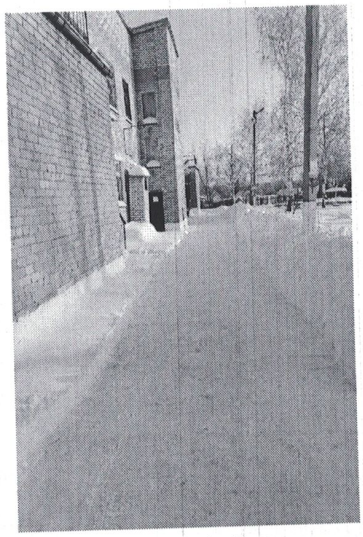
№2 вход на территорию

1.1	Вход (входы) на территорию	есть		№1, №2	- отсутствует нормативно размещённая информация об ОСИ	С,К,О	- установить информацию об ОСИ на входе на территорию, в т.ч. на въезде для служебного транспорта	ТСР

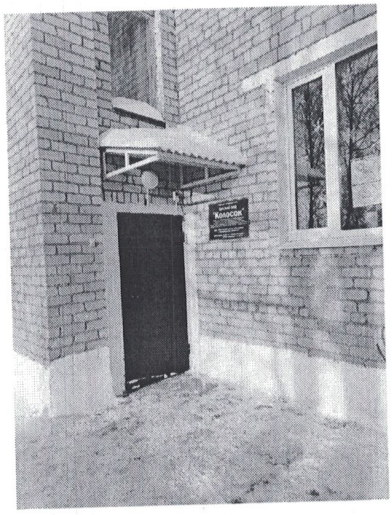
№3 движение по территории

1.2	Путь (пути) движения на территории	есть		№3	не организованно информационное обеспечение для слабовидящих групп населения.	С,К,О	- обеспечить информационное сопровождение на путях движения;	ТР, Орг.

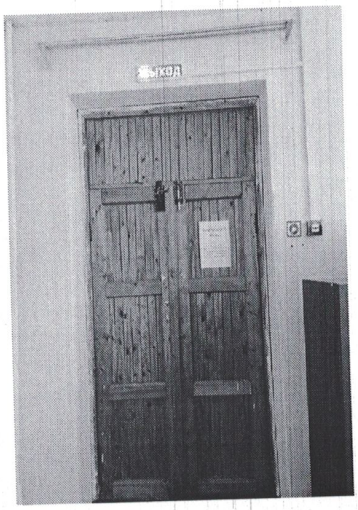
№4 вход в здание, наружная лестница

2.1	Лестница (наружная)	есть		№4	- отсутствуют поручни - отсутствие тактильной и контрастной информации перед началом марша лестницы; - отсутствие контрастной маркировки крайних ступеней;	С,О	-вдоль марша наружной лестницы установить поручни в соответствии с нормативными требованиями. -установка тактильной предупредительной информации перед маршем, нанесение контрастной маркировки на крайние ступени)	ТР, ТСР, Орг

Комментарий к заключению: для доступности инвалидов всех категорий на **входе (входы) в здание:** установить кнопку вызова помощи, установить пандус на высоту входной площадки главного входа (придерживаться требований п. 4.1.14 СП 59.13330.2012);установить противоскользящее покрытие на края ступеней; установить поручни вдоль марша лестницы, включая разделительные (0,9м. п. 4.1.14, 5.2.15 СП 59.13330.2012); расширить дверные проемы, предусмотреть смотровые панели.

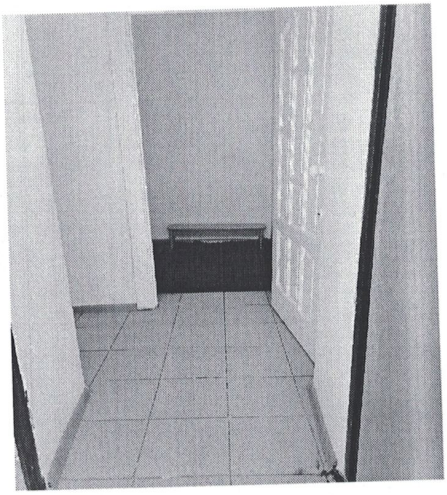
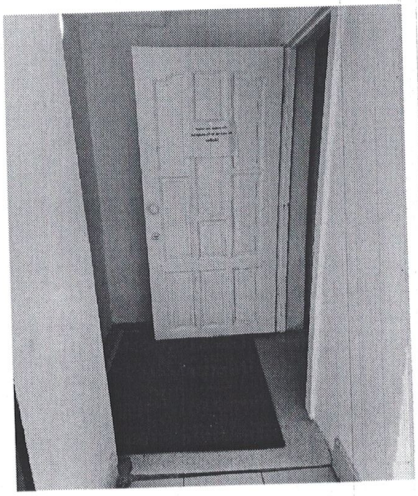
№12 эвакуационный выход

3.5	Дверь	есть		№7		С,К,О	-обеспечить своевременное получение визуальной, акустической и тактильной информации.	Орг, ТСР
3.6	Пути эвакуации (в т.ч. зоны безопасности)	есть		№12		все	обеспечить своевременное получение визуальной, акустической и тактильной информации, в т.ч. с учетом потребностей инвалидов с нарушениями зрения	Орг, ТСР
	ОБЩИЕ требования к зоне					все	- обеспечить своевременное получение визуальной, акустической и тактильной информации	Орг, ТСР
